Connaissance du bâti ancien

3 Les désordres du bâti ancien

3 Les désordres dans le bâti ancien

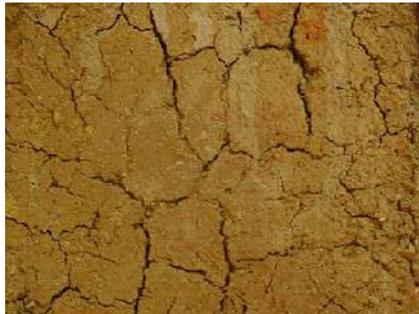
faïençage

craquelure superficielle des enduits et bétons sont formé de fins réseaux de micro fissures de largeur inférieure à 0,2 mm, disposées en mail régulières fermées, de quelques cm de cotés. Le faïençage traduit un retrait superficiel trop important, remonter de lier, couche trop épaisse, séchage trop rapide. Le faïençage peut n'être qu'un problème esthétique si il sonne plein. Il est possible de ré-enduire par dessus en incluant une trame. Si il sonne creux alors il faut - recoller si c'est un support de fresque...
- piqué et ré-enduire si l'enduit est quelconque.

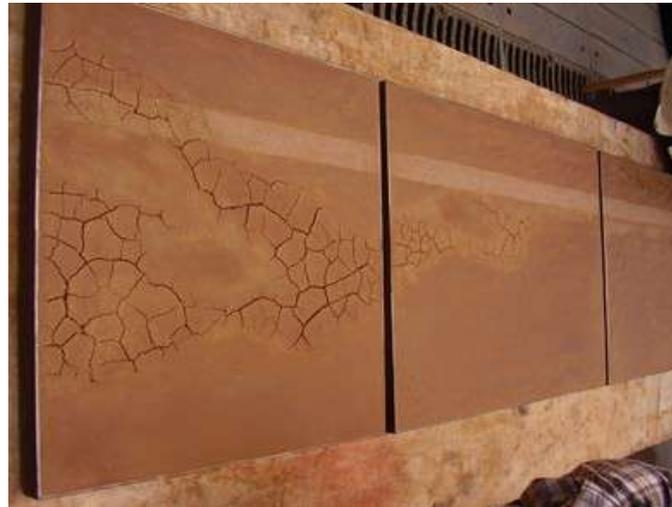
Fissure de surface localisé réalisé volontairement par différence d'épaisseur de l'enduit

C'est une fissure due à des différences d'épaisseur dans la masse du mortier, et donc à des différences de retrait au séchage. Pour les éviter il est bon de réaliser le dégrossis en plusieurs passes si le mur présente de fortes variations. Pour les réparer il est assez rapide de piquer et de reprendre l'enduit (dégrossie, corps d'enduit enduit de finition) Il est aussi possible de poser une trame avant de faire une reprise avec un enduit.

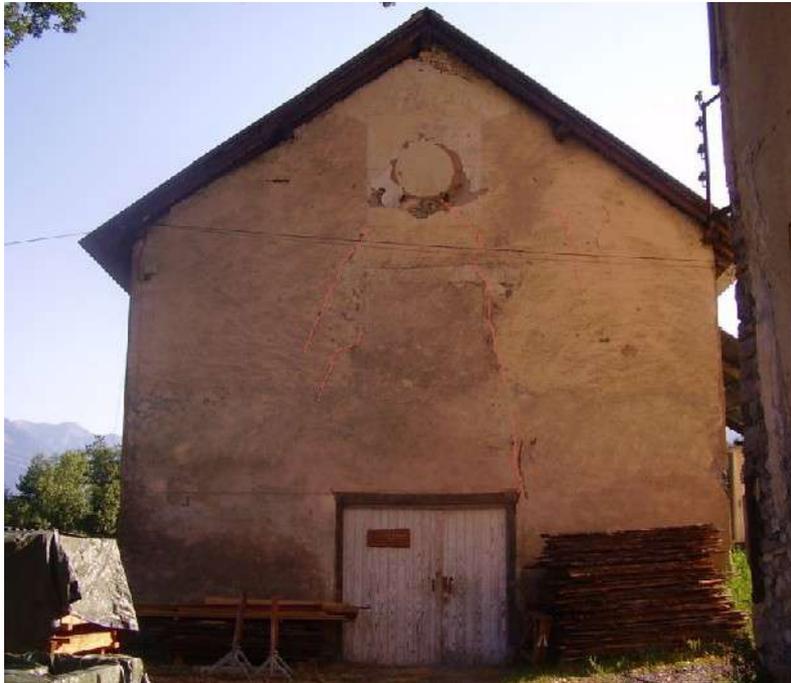
Tassement différentiel ou manque de résistance du linteau, création d'un arc de décharge.

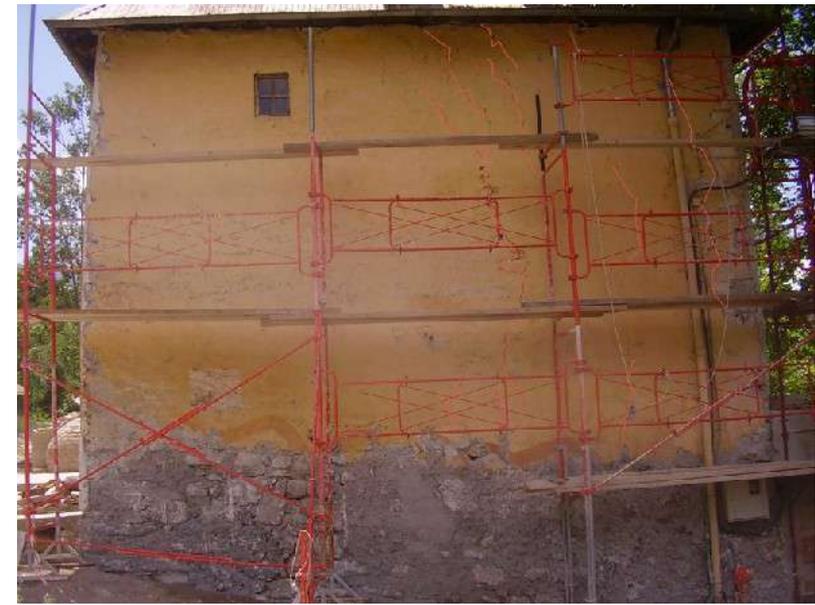
Bâtiment construit dans une pente et ayant tendance à « partir en avant »

Lors de la réalisation du terrassement une surface plane est réalisée. Le sol ainsi obtenu a été surchargé par une épaisseur variable de terre. Plus il a été surchargé plus il est résistant. La résistance du sol sera donc la plus faible du côté du bas de la pente.

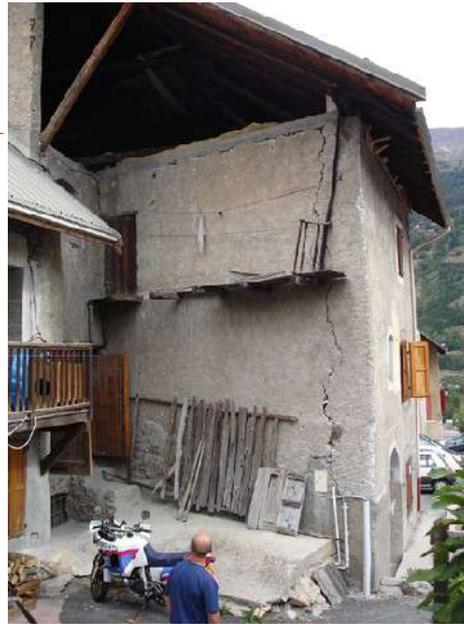
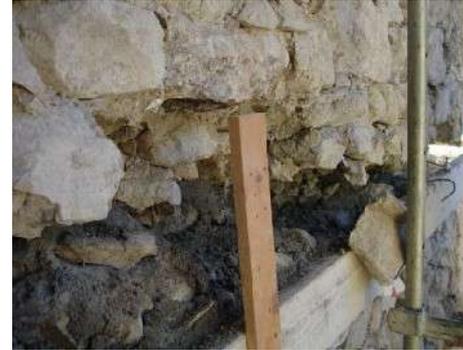
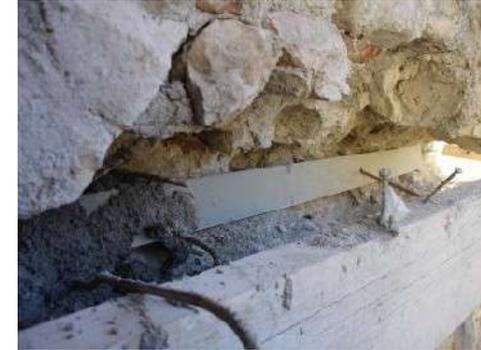
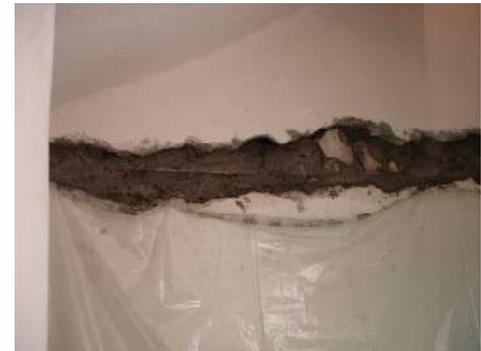
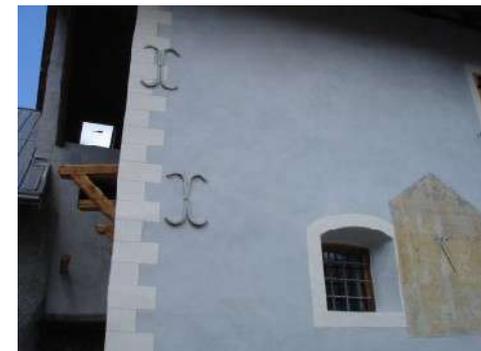
La façade s'est
désolidarisée du
reste du bâti.
Pour stabiliser ce désordre
il est décidé de poser 2
tirants
- 1 à l'intérieur du
mur
- 1 à l'extérieur

Des pattes de
scellement (fer à
béton) sont réalisées
tout le long du tirant afin
de le solidariser avec la
maçonnerie.
Les tirants sont ouvragés
dans le style du bâti
